VÖKTUN Á YFIRBORÐSVATNI Í
HAFNARFJARÐARBÆ
Ástjörn og lækir í Hafnarfirði

Sunna Hrunn Sverrisdóttir
október 2019
Unnið fyrir Hafnarfjarðarbæ

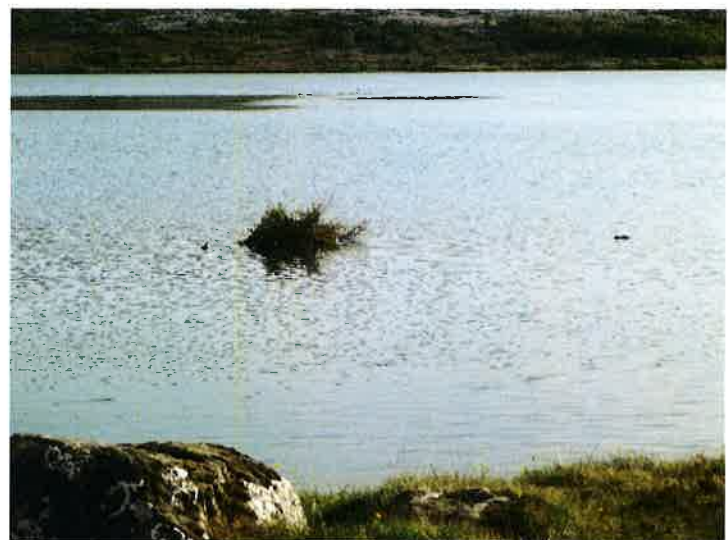
Mynd 2 sýnir tilbúið hreiðurstæði sem komið hefur verið fyrir á Vífilsstaðavatni í Garðabæ.

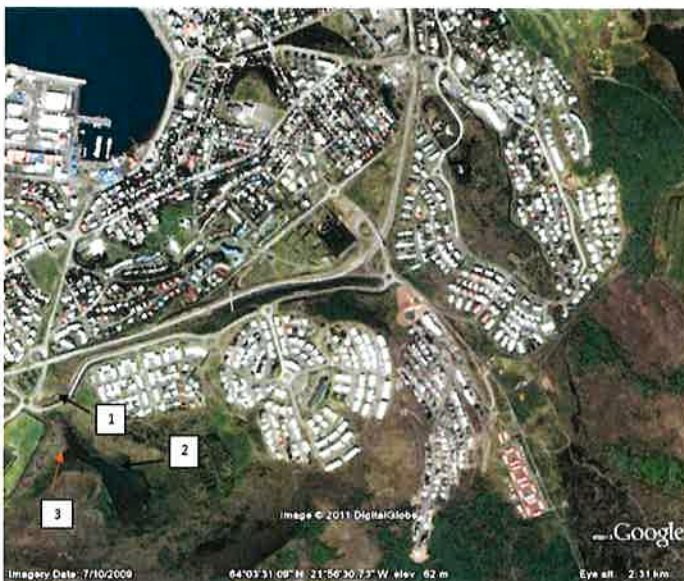
Mynd 3 sýnir þá staði við Ástjörn þar sem sýnatökur fara fram. Sýnatökustaður 1 er í þúkki við Ástjörn, sýnatökustaður 2 er norðvestan við Ástjörn og sýnatökustaður 3 (appelsínugul ör) er nýr staður þar sem sýnatökur hófust árið 2019.

Ásahverfisins. Í ár kom í ljós að einhverjar breytingar hafa orðið á vatninu (sjá síðar) og var ákveðið að bæta við þriðja staðnum (sjá mynd 3, appelsínugul ör).

Sýni eru tekin tvisvar til þrisvar á ári og því eru til nokkuð góð gögn um saurbakteríur í tjörninni síðan þá. Sýnatökustaðirnir verða eftirleiðis þrír. Einn er norðaustan megin við tjarnarbakkann og eru til samfelldar mælingar frá 2002. Annar staður er í settjörninni við Ásbraut vestan við Ástjörn en sýnatökur hófust þar árið 2014. Í byrjun árs 2019 var ákveðið að bæta við þriðja sýnatökustaðnum en hann er suðvestanmegin í tjörninni eins og appelsínugula örin sýnir á mynd 3.

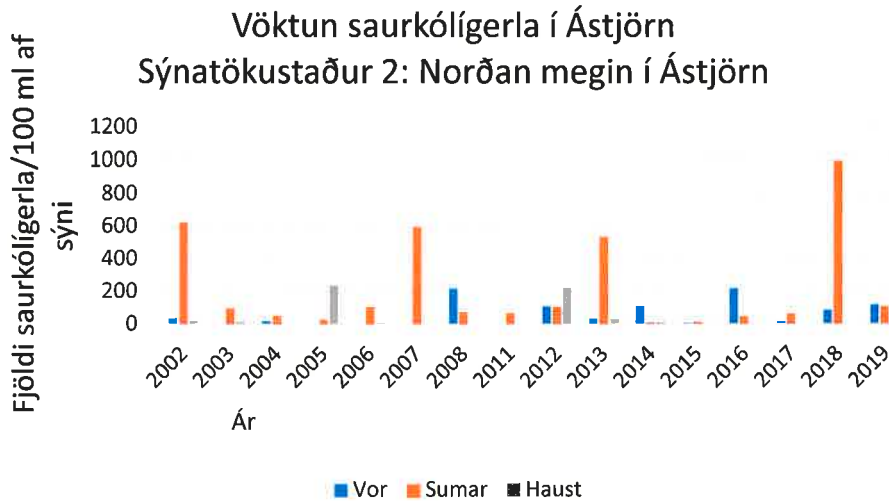
Mynd 4 sýnir niðurstöður reglubundinna gerlamælinga í Ástjörn frá árinu 2002 til 2019. Sýnatökutímabilum er skipt niður í vor (blátt), sumar (appelsínugult) og haust (grátt). Sum árin er gerlafföldi svo lágur að hann birtist ekki á súluriti.

Á mynd 4 sést að nokkrar sveiflur eru í gerlamergð á milli ára og árstíða í Ástjörn. Þegar hæstu toppar myndast vaknað grunsemdir um rangtengingar. Þjónustuveri Hafnarfjarðar verið gert viðvart sem hafið hefur leit sem iðulega hefur skilað árangri og skýrt þessa toppa. Innan ársins er það oftast á sumrin (appelsínugular súlur) sem fjöldinn er mestur. Þá má annars vegar rekja til mikils fuglalífs á

svæðinu yfir þann tíma. Gildi fyrir haustin (grár stuðull) eru oftast lægstu gildin en þá hefur fuglalíf að mestu lagst af á staðnum. Þó fer það einnig eftir úrkomu og veðurfari hvenær hægir á lífríkinu.

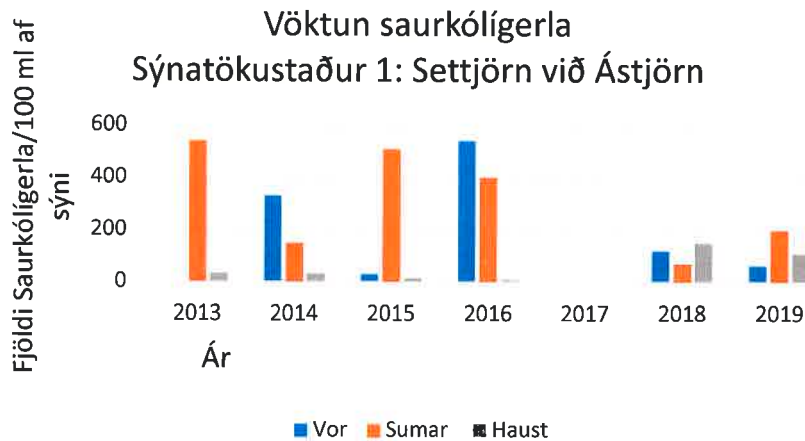
Mynd 5 sýnir niðurstöður reglubundinna gerlamælinga í settjörn við Ástjörn frá árinu 2014 til 2019. Sýnatökutímabilum er skipt niður í vor (blátt), sumar (appelsínugult) og haust (grátt). Styrkur gerla var lítill á árinu 2017.

Í settjörnninni, mynd 5, sjást einnig sveiflur á milli árstíða þar sem að á vorin (blá súla) og sumrin (appelsínugulu súla) sjást mestir toppar. Sýni eru tekin í vatnsbolnum, ekki í lögninni eða ræsinu sem opnast inn í settjörnnina. Leiða má líkur að því að mengunin þar, einkum á árunum 2013 til 2016 hafi verið vegna rangtengingar á skólplögnum sem tengjast yfirborðsrásinni sem rennur út í tjörnnina, rangtengingar sem fundust og voru lagfærðar. Hugsanlega einnig vegna dýralífs.

Stöðugt rennsli úr lögninni, ofanvatn frá íbúðarhverfinu við Ásbraut, er í settjörnina. Eins og sést á mynd 5 mældist töluverð gerlamengun fyrstu árin en eftir öfluga lekaleit dró verulega úr henni. Jókst aftur 2018. Ákveðið var að taka sértakt sýni 2019 beint í útásinni úr lögninni til að meta styrk gerla. Mælingarnar sýndu að í 100 mL sýni sem tekið var þann 24. júní 2019 úr rörinu voru 580 saurkóligerlar (u.þ.b. þrefaldur styrkur miðað við settjörnina). Það bendir sterklega til þess að einhverjar rangtengingar séu enn að finna í hverfinu fyrir ofan. Umtalsverður þörungavöxtur í settjörninni bendir einnig til næringarefna auðgunar sem einnig gæti bent til saurmengunar.

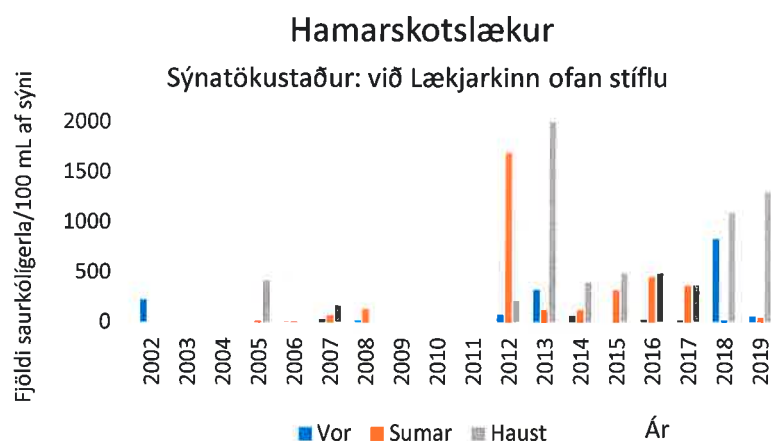
Mynd 9 sýnir niðurstöður reglubundinna gerlamælinga frá árinu 2002 til 2019. Sýnatökutímabilum er skipt niður í vor (blátt), sumar (appelsínugult) og haust (grátt). Tekið er fram að um haustið 2013 fór gildið upp í 3500/100 mL.
